Dirección General de Regeneración Urbana del Gobierno de la Ciudad de Buenos Aires llevó adelante durante cinco meses los trabajos de renovación y restauración integral de la cúpula de Gath & Chaves, emblemático edificio, donde funcionó la tienda que a principio del siglo XX supo vestir a las damas y los caballeros de la sociedad porteña.

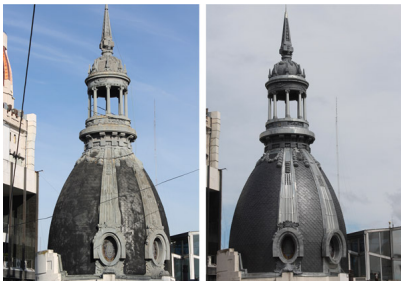
Para esto, se reemplazaron las pizarras, el maderamen en mal estado, el zinc ornamental y la aguja del coronamiento.

Otra de las piezas atendidas durante esta primera etapa de restauración fue el mirador de la cúpula que, a través de sus columnas, otorga una visión de 360° de la city porteña. Esta particular característica edilicia presentaba filtraciones debido a su deteriorado estado.
